**ESTUDI ESTRUCTURAL DE L'ORIGEN DE LES LESIONS DE LA CÚPULA DE SANT ANDREU DEL PALOMAR I PROPOSTA D'INTERVENCIÓ**

<b>Projectista/es:</b>	Maria Amparo Lecha Gargallo
<b>Director/s:</b>	Joan Ramon Rosell Amigó
<b>Convocatòria:</b>	Juny 2011

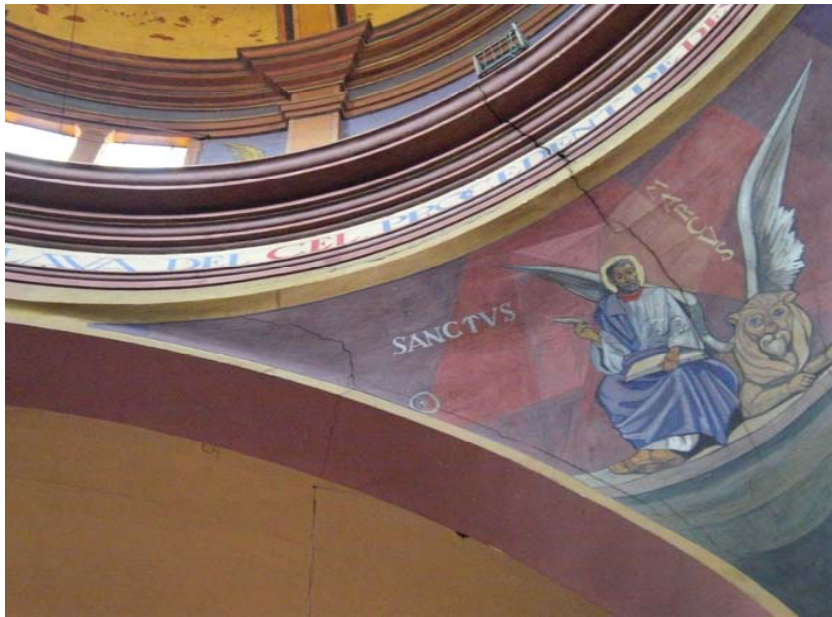
Esquerdes en petxines: S'han observat esquerdes en les voltes que formen les petxines del transsepte. Aquesta lesió està present en les 4 petxines amb diversos graus d'obertura.

Esquerdes en arcs: S'han observat esquerdes en els arcs de suport del tambor. Possiblement s'han produït a causa de petits moviments dels arcs. Aparentment, semblen lesions que no estan actives, però farà un seguiment amb testimonis durant l'execució de l'obra.

*Cracks in shells: We have noticed cracks in the vaults of the transept forming shells. This lesion appears in all 4 shells with varying degrees of openness.*

*Cracks in arches: We have noticed cracks in the arches supporting the drum. It may have been due to small movements of the arches. Apparently, they seem to be injuries that are not active, but will follow up with witnesses during the execution of the work.*

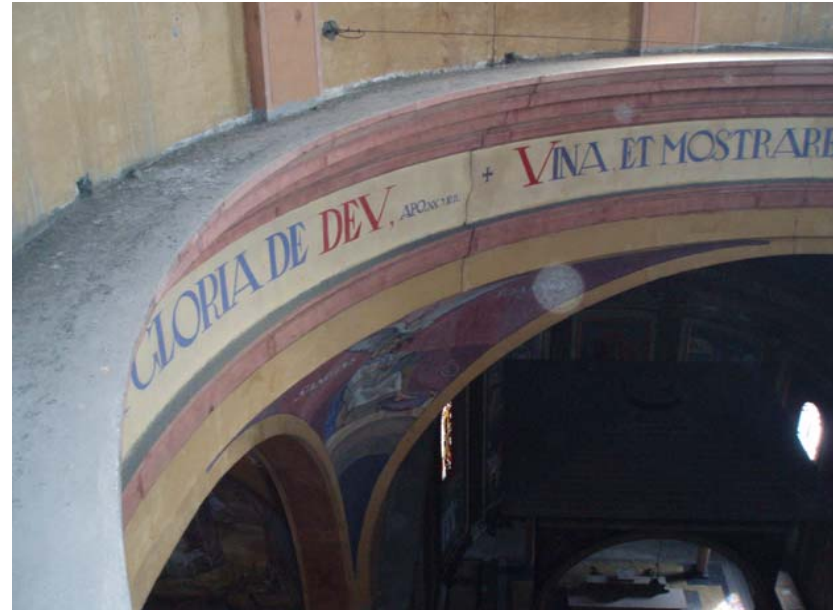
Esquerdes en l'arrencada del tambor i cornisa interior: S'han observat esquerdes en l'arrencada del tambor sobre les petxines. Aparentment, sembla que es tracta de lesions que ja s'han estabilitzat, però farà un seguiment amb testimonis durant l'obra.

*Cracks in the boot and the drum interior cornice: cracks have been observed in the boot on the drum shells. Apparently, it seems that these injuries have been stabilized, but will follow up with witnesses during the work.*

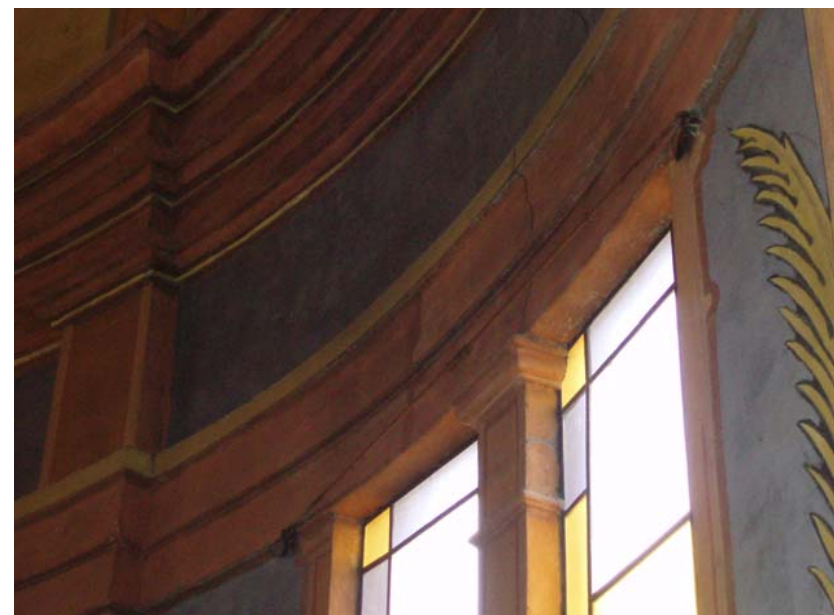
Esquerdes i fissures en les llindes i cornises de les finestres del tambor: Les cornises i els minvells del tambor presenten esquerdes i fissures. Tres de les vuit finestres, situades a la part baixa del tambor estan esquarterades. Es tracta de lesions produïdes per un esforç tallant excessiu.

*Cracks and fissures on the lintels and cornices of the windows of the drum: The cornices and the drum presents fissures and cracks. Three of the eight windows, located at the bottom of the drum are cracked. These injuries are caused by an excessive shear.*

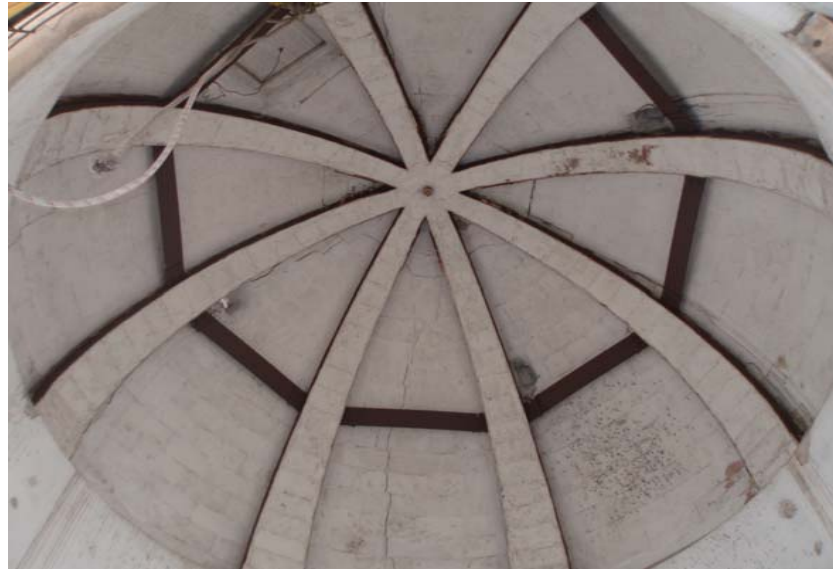
Esquerdes al cupulí: El cupulí presenta nombroses esquerdes i fissures als galions. Es tracta d'una lesió produïda pels efectes dels canvis de temperatura sobre el cupulí.

Humitat al cupulí: Degut a la quantitat d'esquerdes i fissures observades al cupulí, es produeixen filtracions que provoquen humitats en aquest.

*Cracks in the dome: the dome has numerous cracks and fissures in the galleons. It is an injury caused by the effects of temperature changes on the dome.*

*Humidity in the dome: Due to the number of cracks and fissures observed in the dome, there are leaks that cause moisture in it.*

Donat que aquest element té només problemes de degradació i envelliments dels materials, es proposa conservar-lo al màxim, però sotmetent-lo a un sanejament profund. Només s'enderrocarà i restituirà el cupulí ja que és l'element més exposat i el que es troba en pitjor estat.

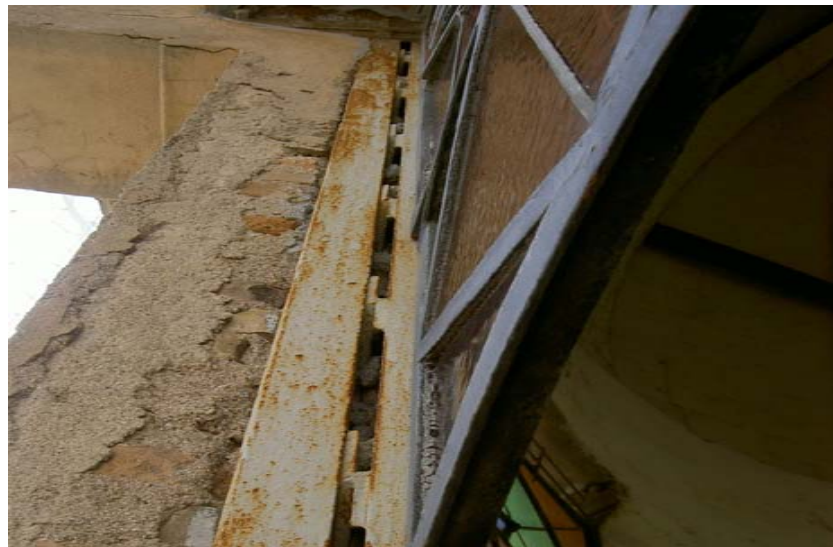
Degradació del morter de recobriment i puntualment de la fàbrica de suport. La llanterna es troba en avançat estat de deteriorament, amb esquerdat de tots els elements verticals de suport, fissures en la volta de tancament, i amb desprendiment de material.

Oxidació a l'estructura metàl·lica. Degut a les filtracions i a la falta de protecció d'aquesta s'ha detectat que l'estructura metàl·lica de la llanterna es troba oxidada.

*Degradation of the mortar coating and promptly of the fabric . The lantern is in an advanced state of decay, cracked with all vertical elements of support, cracks in the vault end, and detachment of material.*

*Oxidation on metal structure. Due to leaks and lack of protection that has been found that the metal structure of the lantern is oxidized.*

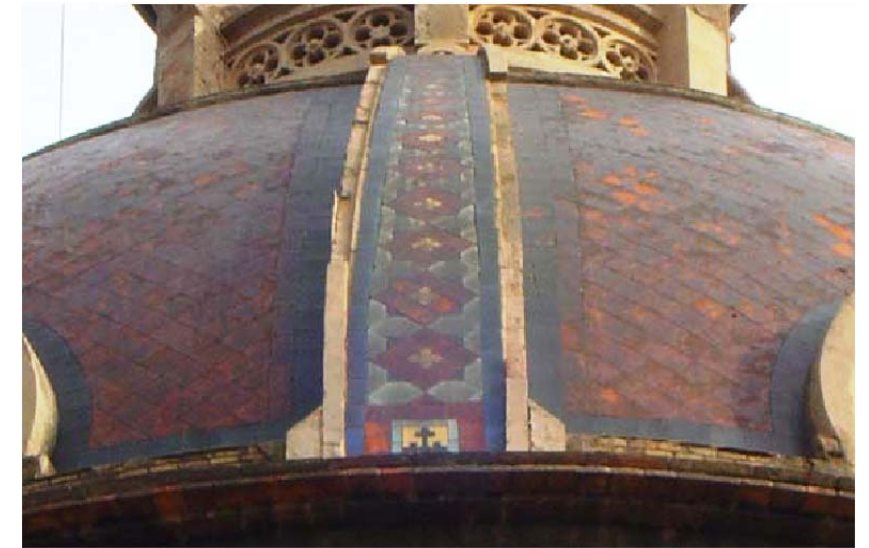
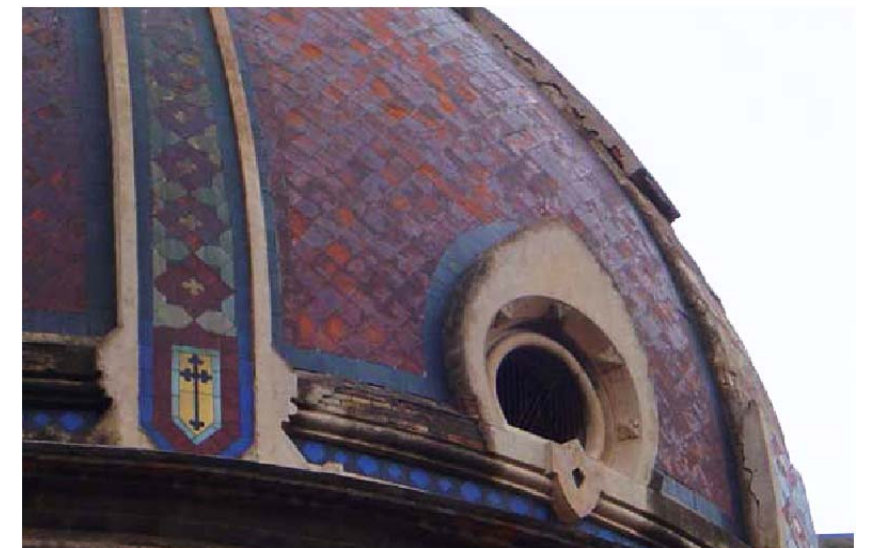
Desprendiments de peces. Degut a la degradació de morter de calç que subjecta les peces d'acabat exterior, aquestes van començar a desprendre's, motiu pel qual, actualment hi ha una xarxa exterior que evita que aquestes peces puguin caure al carrer.

D'altra banda aquestes peces vidriades han patit una degradació superficial, per la seva exposició a la intempèrie, perdent en moltes zones l'acabat vidriat.

*Landslides parts. Due to the deterioration of lime mortar that holds the pieces of exterior finish, they began to come off, so now there is an external network that prevents these pieces can fall at the street.*

*On the other hand, these glazed pieces have suffered a degradation, due to its exposure to bad weather, losing in many areas glazed finish.*

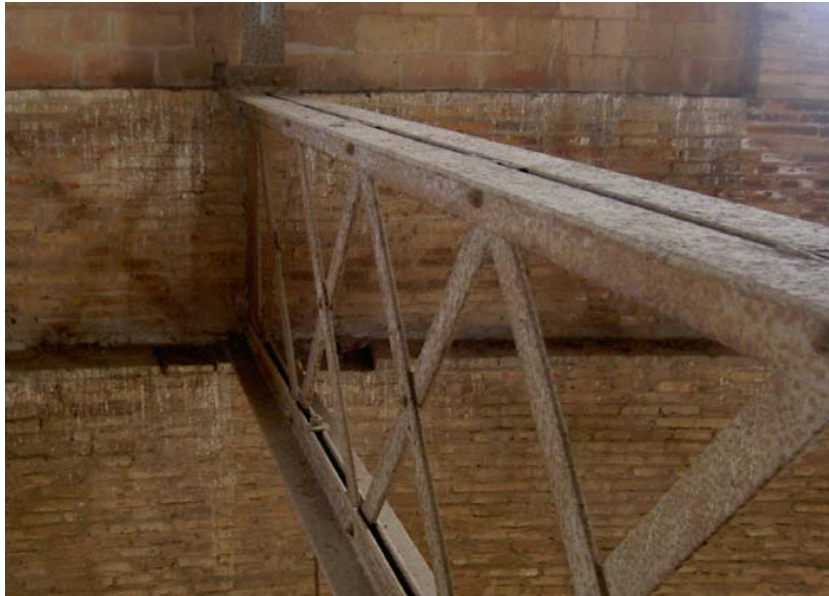
Oxidacions a l'estructura metàl·lica. Degut a la manca de protecció superficial i la seva exposició directa amb l'ambient, s'ha detectat que l'estructura metàl·lica de la cúpula es troba oxidada superficialment.

*Oxidation in the metal structure. Due to the lack of surface protection and its direct exposure to the environment, found that the metal structure of the dome surface is oxidized.*

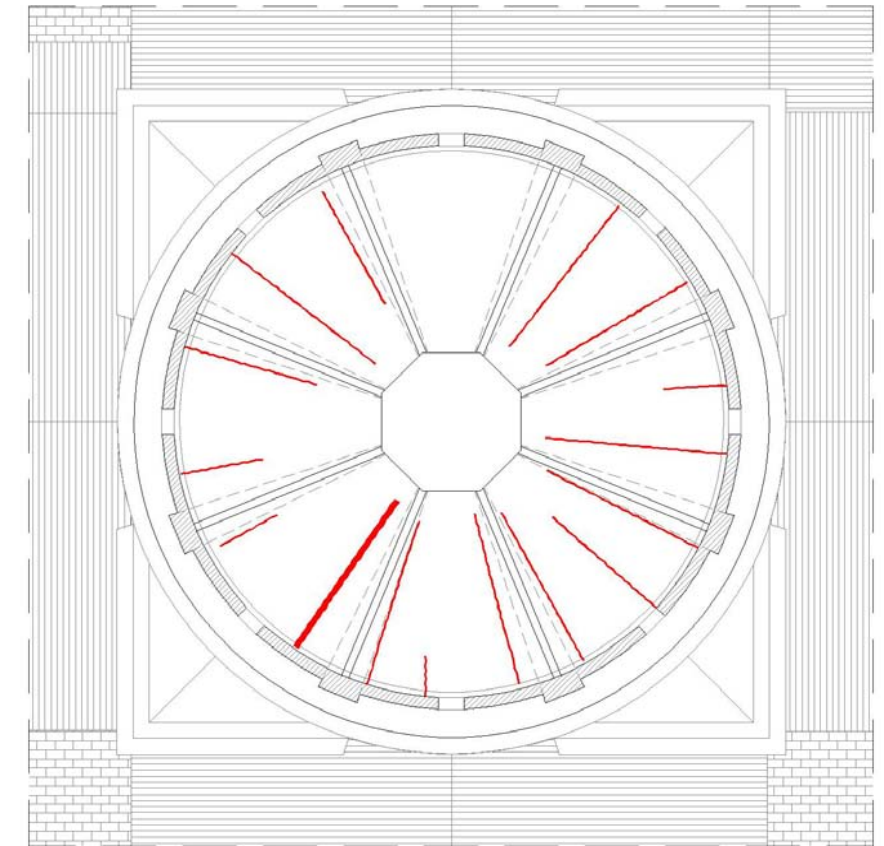
*Esquema amb la posició de les esquerdes en planta*  
Outline the position of the cracks in ground

*Vertical cracks in the galleons. This injury is the most important in terms of structure and that has led to the realization of this work, because it is an injury that affects virtually all the galleons, mainly for the interior, and was feared by the degree existing security in its stability.*

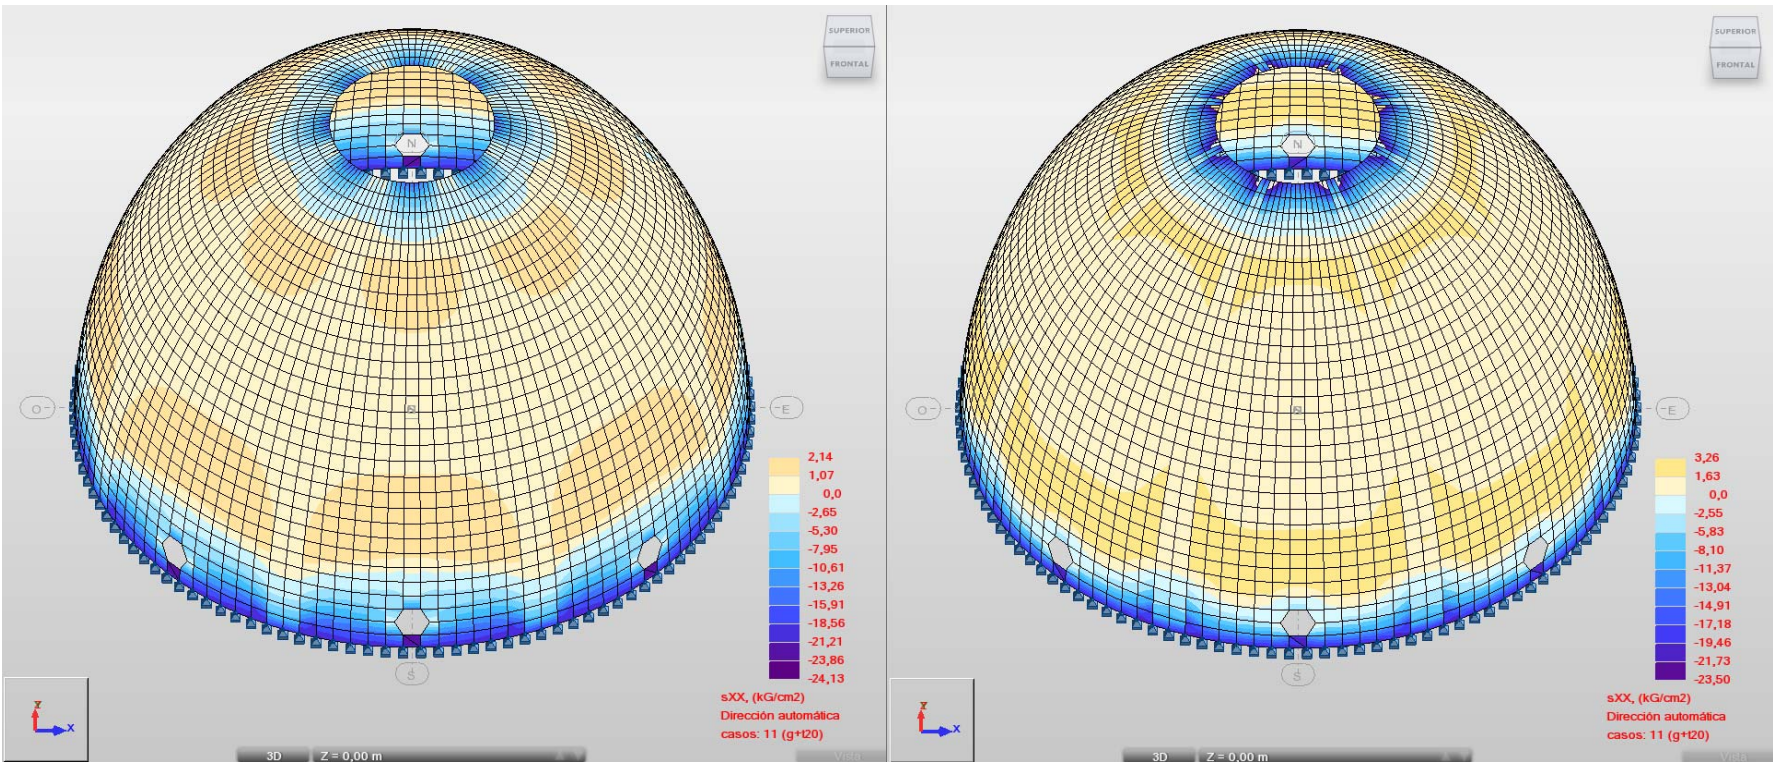
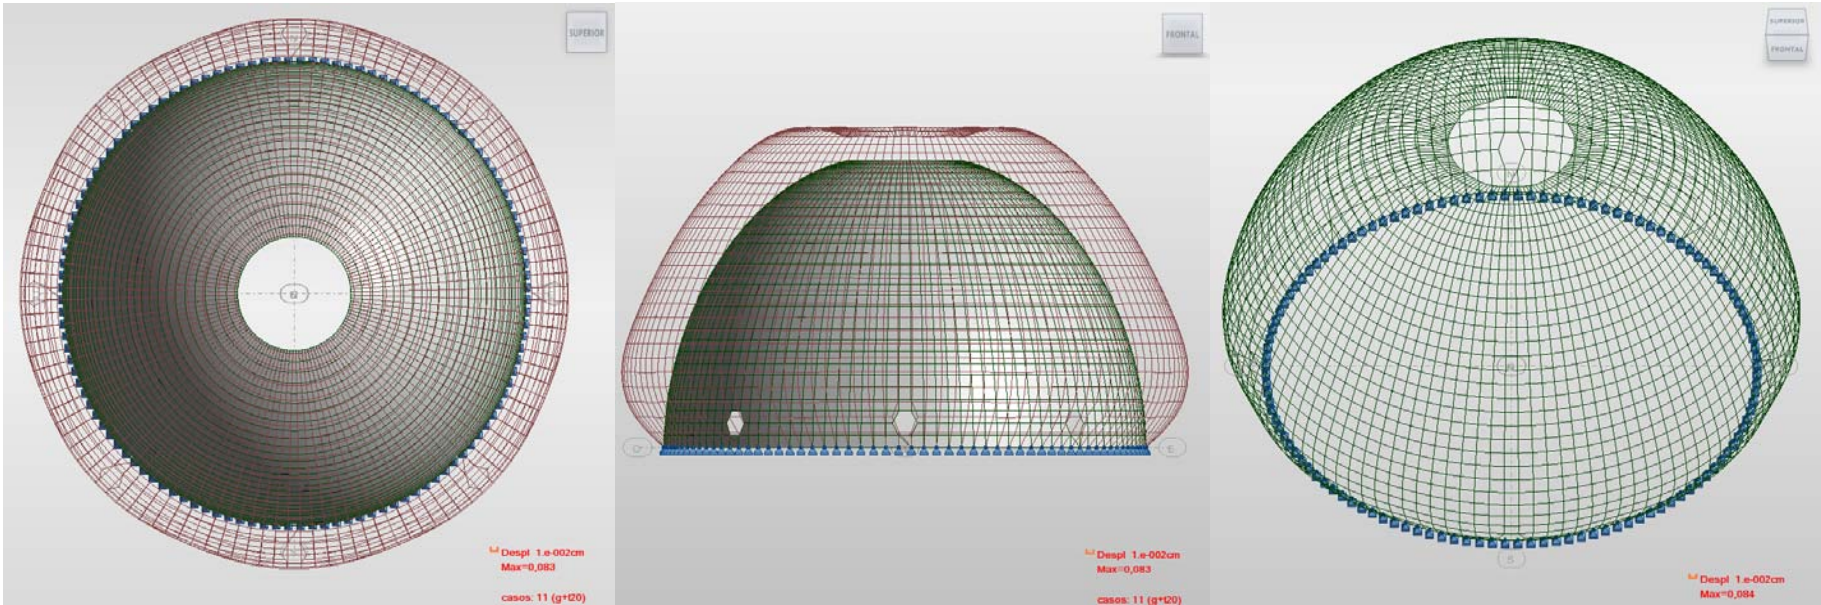
En aquests cas les tensions són de tracció en bona part de la superfície de la cúpula, i en algun punt podrien arribar a produir alguna esquerdada pel seu valor, però no pot ser l'origen de les lesions existents, perquè com a molt es crearia alguna esquerdada, però no en tots els galions i dos o tresen cadascun d'ells.

Per tant, tot i que la dilatació tèrmica té una incidència important en el comportament de la cúpula, no és l'origen únic de les lesions que s'hi observen.

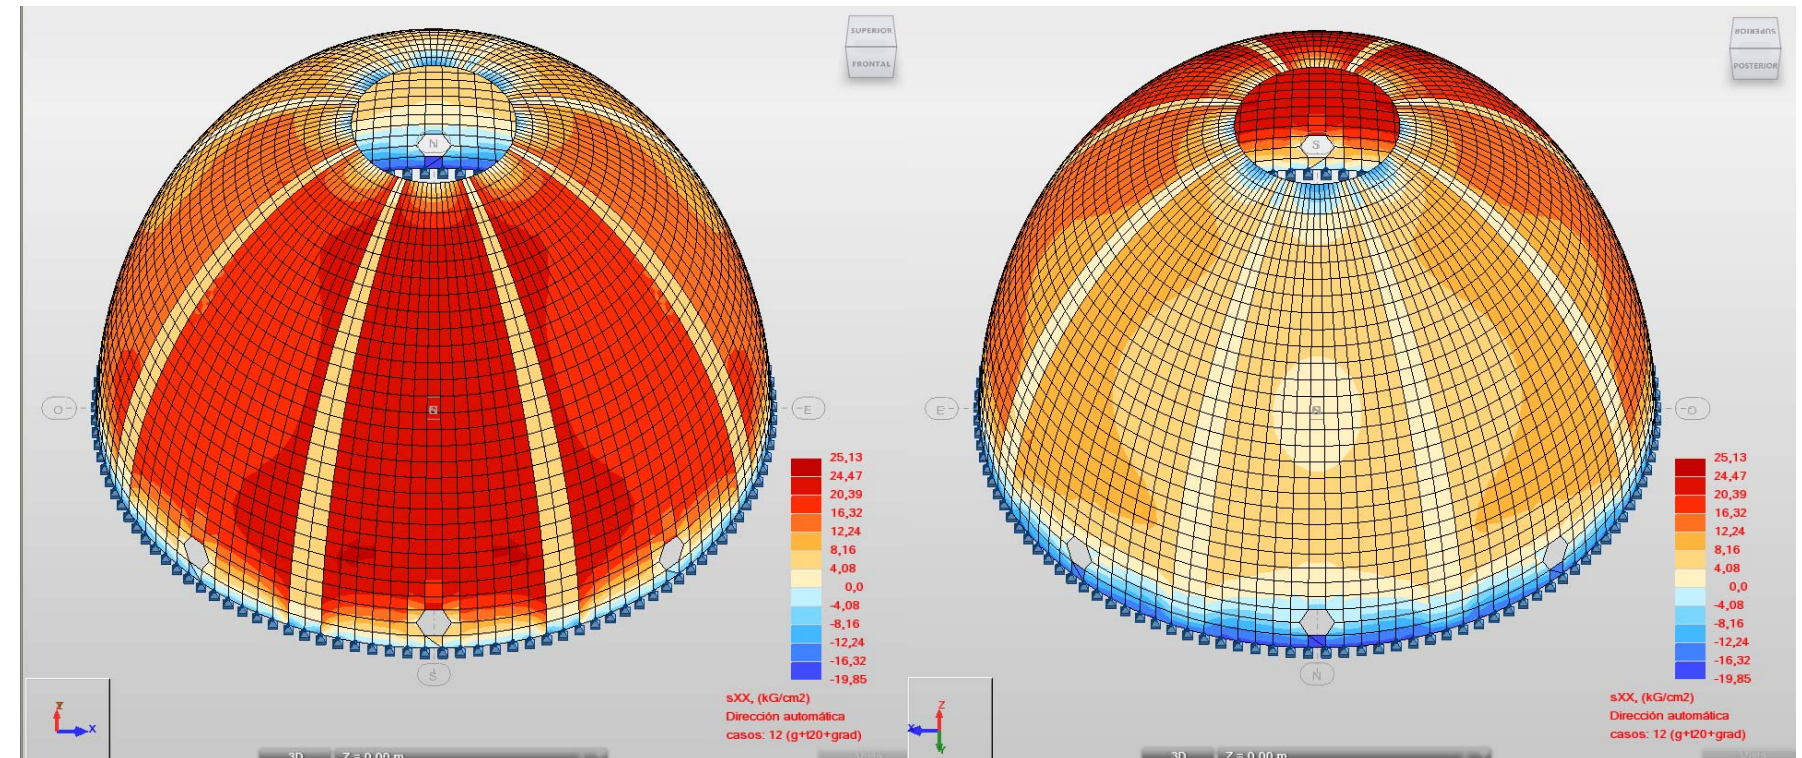
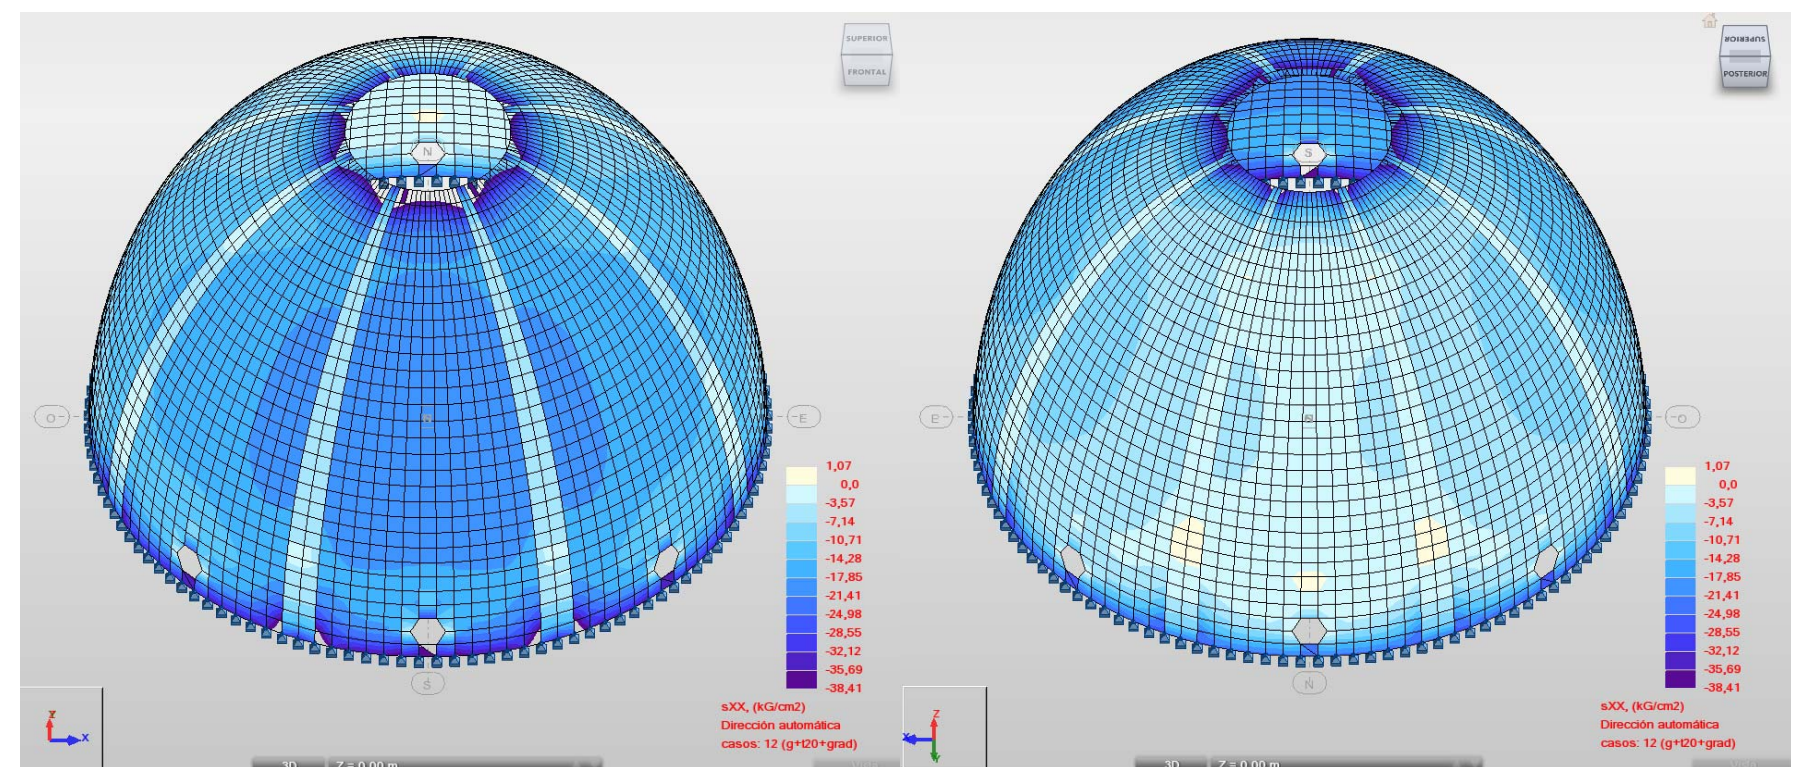
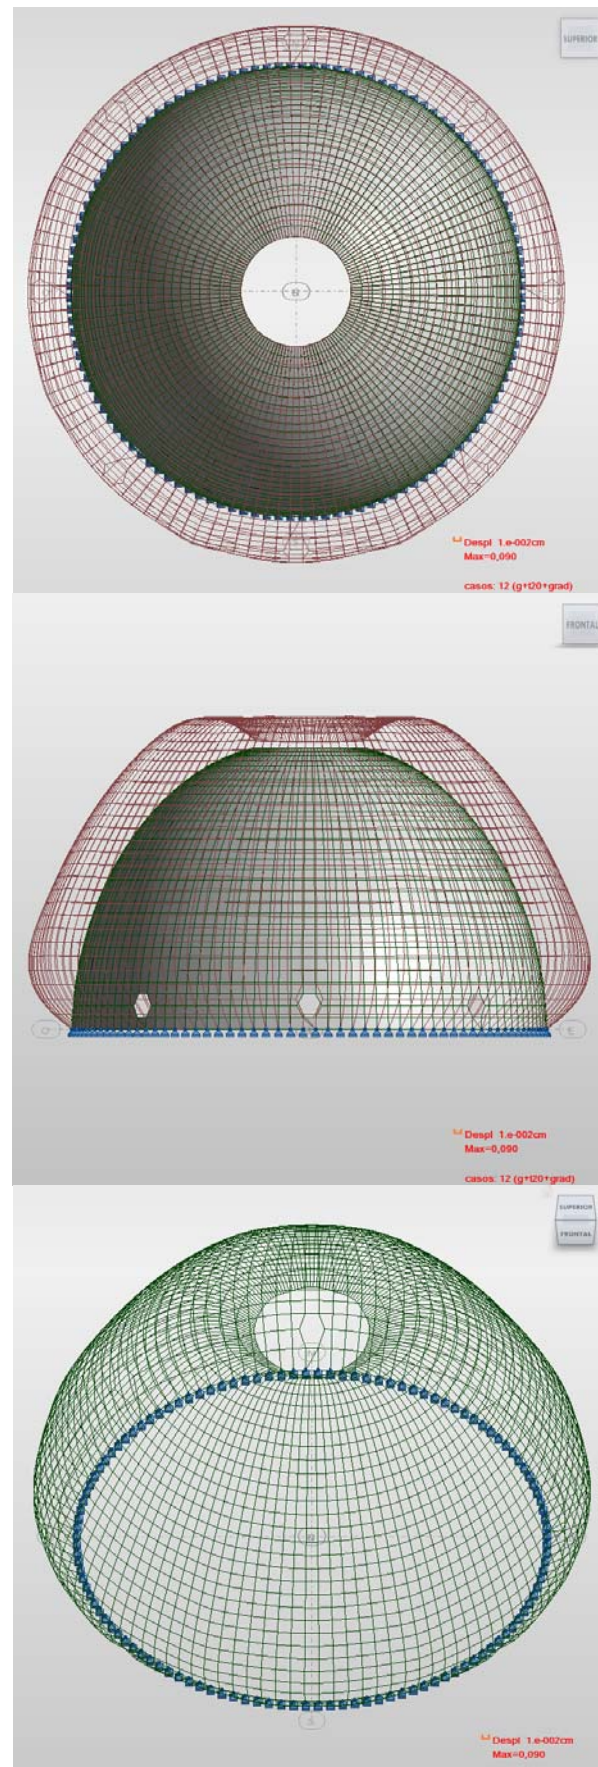
Per tant, aquest sembla ser l'origen de les lesions, donat el valor de les traccions, però manca confirmar si es poden produir tantes esquerdes com les existents.

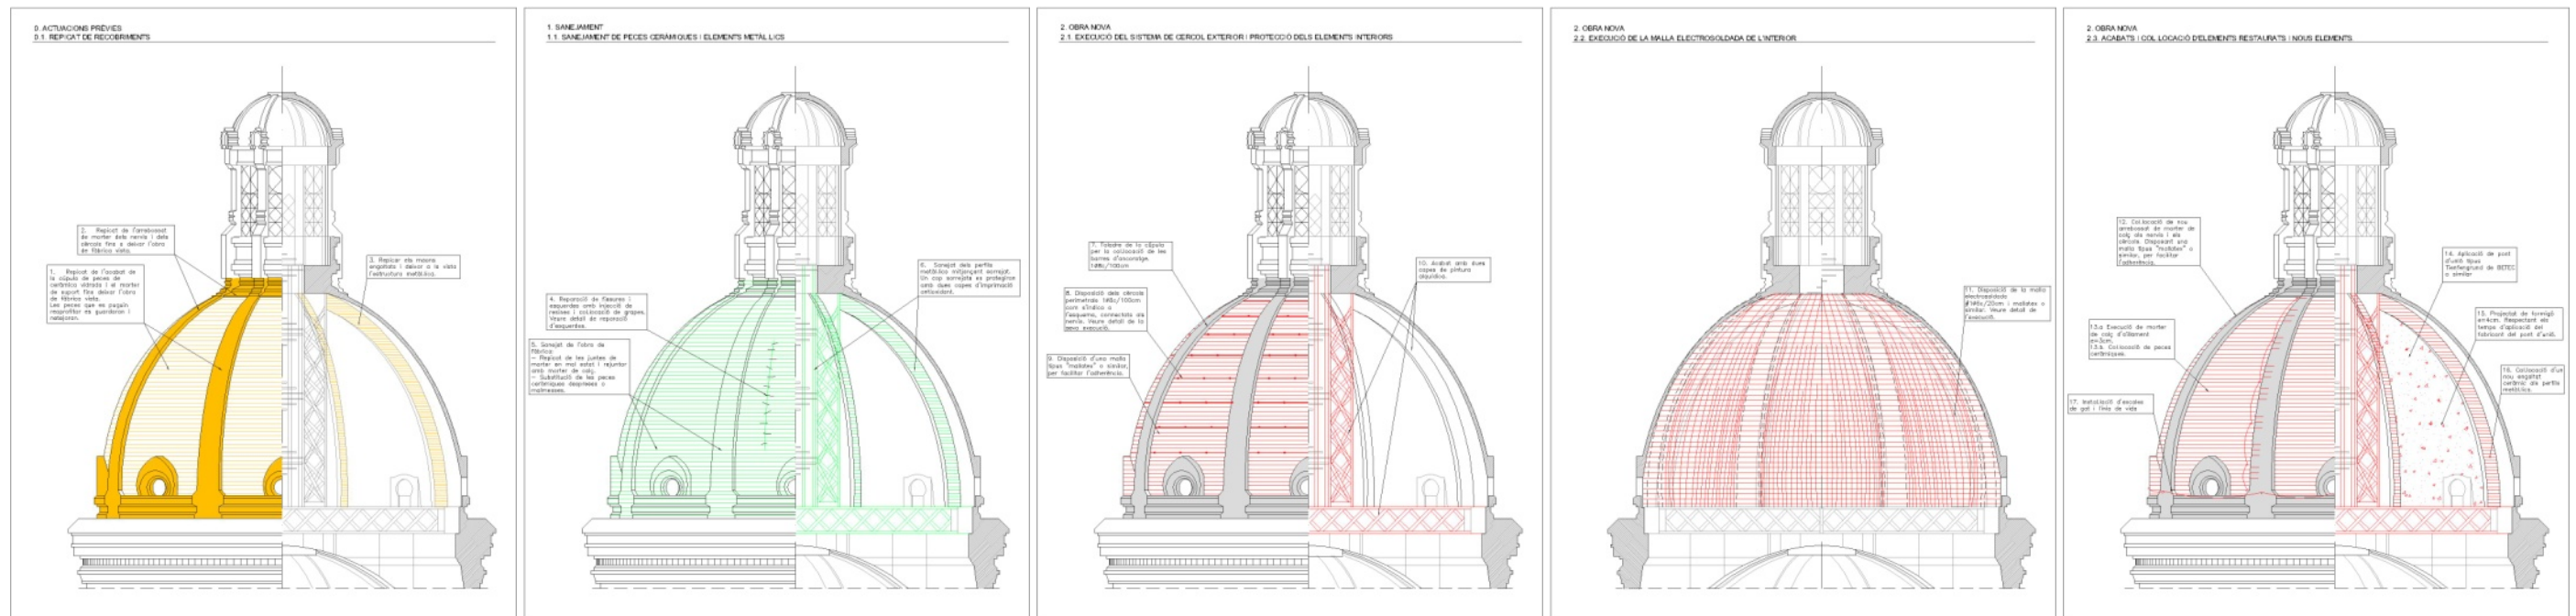
Procés constructiu de reforç i consolidació de la cúpula

Com ja s'ha comentat anteriorment, les lesions de la cúpula estan produïdes per la diferència de temperatura entre l'interior i l'exterior de la cúpula degut a la radiació solar. Aquest fenomen provoca l'aparició de traccions molt importants a la cara interior de la volta.

Per corregir aquest fenomen, es proposa un gunitat de formigó armat a la cara interior de la cúpula per suportar les traccions esmentades, així com l'ús d'un morter amb propietats aïllants per a preservar l'estructura dels efectes de la radiació. La proposta també contempla la reparació de les lesions existents.

Es repararan les fissures i esquerdes amb injeccions de morter i amb la col·locació de grapes.

A l'interior de la cúpula es realitzarà un projectat de formigó de 4cm.
